**PISA: GIARDINO SCOTTO**

## Bastione Sangallo, riqualificazione al via «Contenitore di eventi per tutto l'anno»

Gli interventi riguardano in particolare le coperture: sul tetto quattro lecci per riprendere la tradizione ottocentesca

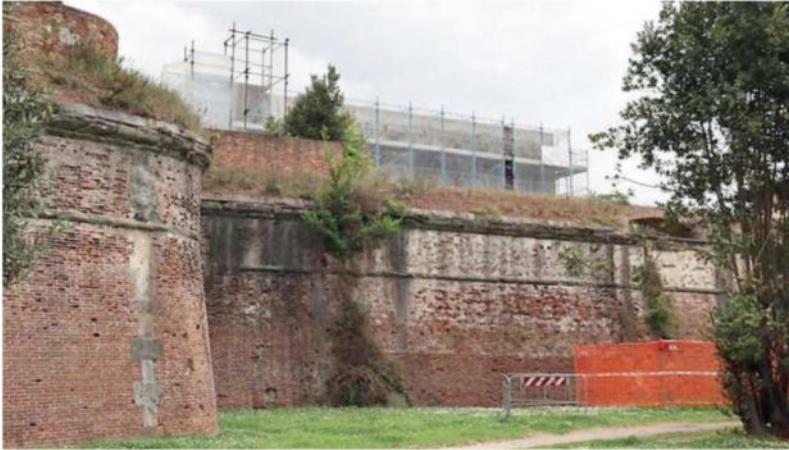
**Ilavori al Bastione Sangallo**

PISA. Sono partiti i lavori di riqualificazione del Bastione Sangallo, al Giardino Scotto. L'intervento prevede il restauro della copertura e delle pareti perimetrali esterne del torrione del Bastione, da dove si verificano infiltrazioni di acqua piovana anche a seguito di piogge di media intensità.

Nel dettaglio, la riqualificazione Bastione Sangallo prevede diversi interventi. A cominciare dalla bonifica delle erbe infestanti della struttura muraria della cimasa per tutto il perimetro della copertura piana del Bastione Sangallo.

se della muratura perimetrale copertura piana; poi la fornitura e posa in opera di argilla espansa per la formazione delle pendenze e dei piani di quota della copertura piana del quadrilatero centrale del bastione; realizzazione di massetto in calcestruzzo.

Completano il quadro gli interventi che devono impedire le infiltrazioni di acqua piovana nel bastione, dunque la fornitura e posa in opera di guaina impermeabile da posare sul massetto per l'allontanamento delle acque meteoriche dagli attuali fori d'uscita verso l'esterno; e fornitura e posa in opera di pavimentazione in cotto.

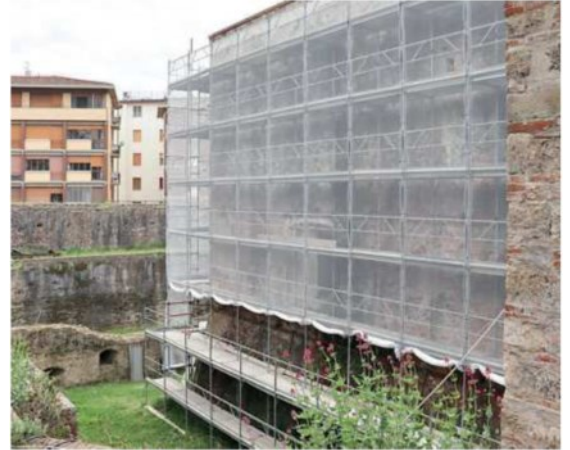
**Un dettaglio del cantiere**
